# Praktijkvoorbeeld

## AXIS Pipeline röntgeninspectiesysteem van Loma helpt Philadelphia Cheesesteak bij bereiken kwaliteitsdoelstellingen

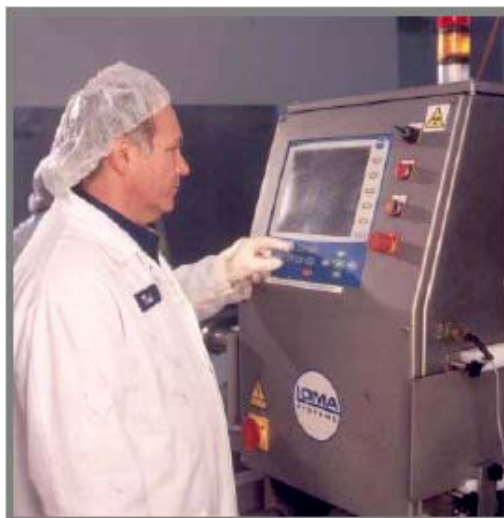
De apparatuur waar Philadelphia Cheesesteak voor koos was de AXIS Pipeline van Loma Systems, een röntgeninspectiemodule die speciaal is ontworpen voor detectie van been in vlees en gevogelte. De AXIS Pipeline koppelt snelheid aan een hoge gevoeligheid voor verontreinigingen terwijl foutieve afkeuring wordt geminimaliseerd.

Bij productie wordt rundvlees of kip in stukken gesneden voor het in een vacuümvuller wordt gebracht. Het vulstadium duwt het product in een “pijplijn” of buis. Als het product zich “vertoont” bij de röntgenmodule wordt het van een ronde of cilindervorm tot een rechthoekige doorsnede geperst om de dichtheid van het product beter te beheersen en een nauwkeuriger meting te krijgen. Het rechthoekige detectiegebied van de pijplijn is gemaakt van plastic in plaats van metaal om ervoor te zorgen dat de röntgenstraling door de pijp kan gaan.

Loma's röntgeninspectietechniek vertrouwt op een zeer stabiele lineaire matrix om het product duizenden keren per seconde door te meten terwijl het door de opening gaat. Indien ze op elkaar worden geplaatst vormen deze "slices" een röntgenbeeld en maken ze voor analyse een datamatrix aan op X en Y coördinaten. Wanneer een abnormale dichtheidskarakteristiek wordt gedetecteerd wordt dit op het live röntgenbeeld benadrukt en keurt het systeem het product af voor nadere analyse door de bediener of de kwaliteitscontrole.
